APPLICAZIONI ■ Volte crollate, gravi dissesti, il pericolo di un crollo generale, questa la situazione del complesso basilicale di Assisi dopo il terremoto. Tutto questo ha costretto maestranze altamente specializzate a utilizzare tecnologie avanzate e sofisticate per eliminare le situazioni di pericolo e prevenire maggiori danni al patrimonio artistico. Vediamo da vicino il consolidamento strutturale nell'area del Sacro Convento, l'ala in cui si svolge la vita attiva della comunità monastica e dove risiedono alcune delle sue più importanti strutture che racchiudono tesori inestimabili, fra cui il Museo del Tesoro e la biblioteca.

Tesori salvati

Progetto Giubileo (ex Legge numero 270/97) extra Lazio
Restauro - Consolidamento - Accoglienza - Palazzo Nord e Palazzo Ovest

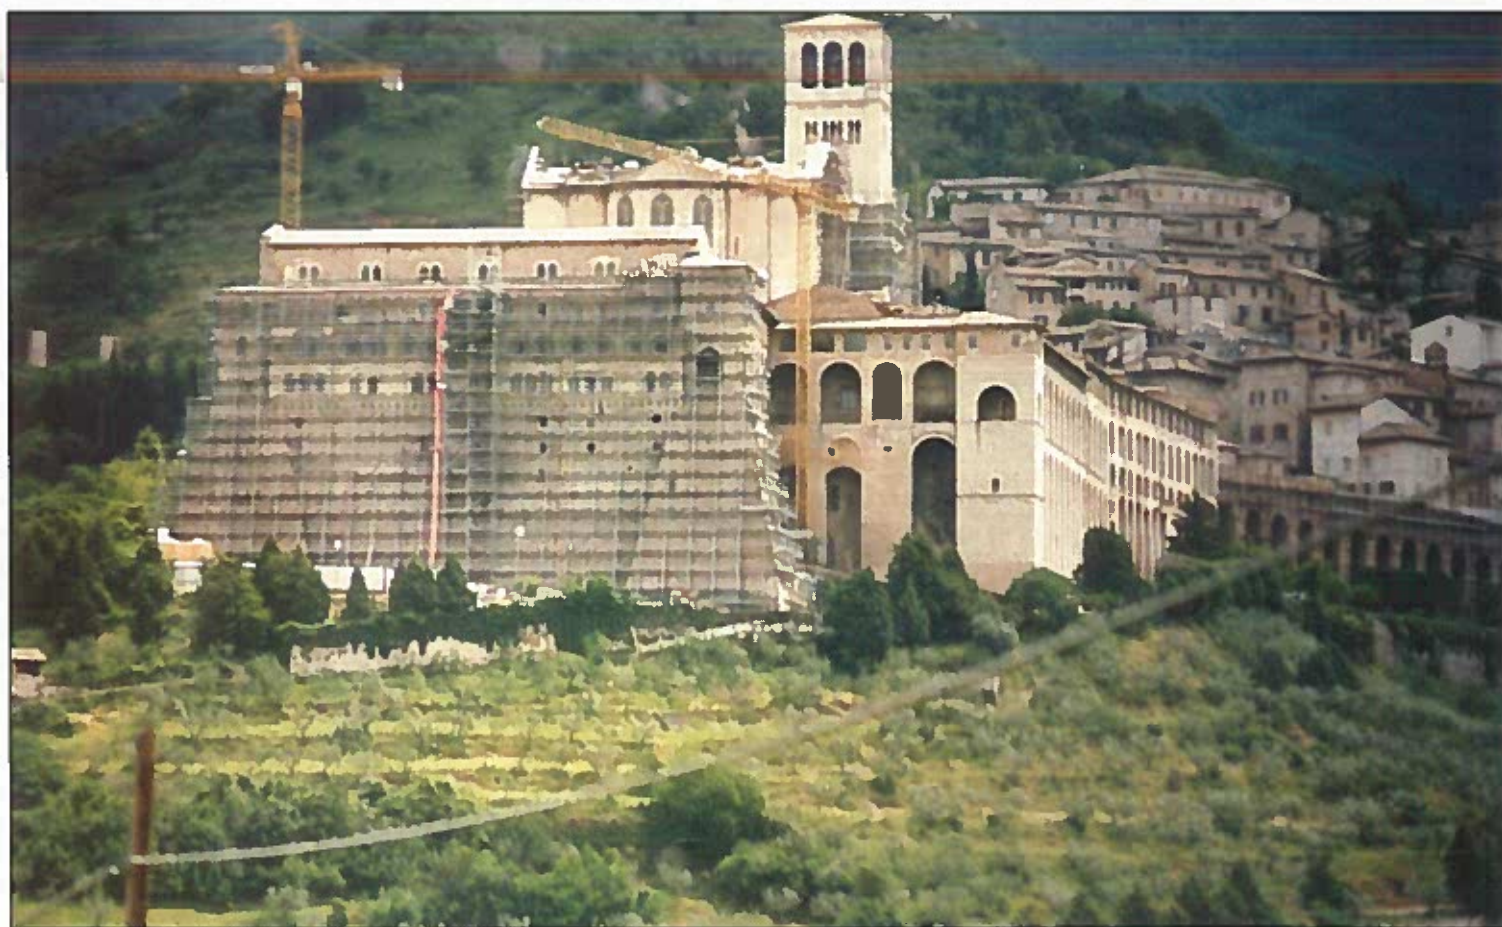
Il complesso basilicale di Assisi insiste su un colle di notevole pendenza. Lo sperone (sulla sinistra) venne realizzato nel XVI secolo per contenere lo slittamento dell'edificio verso valle.

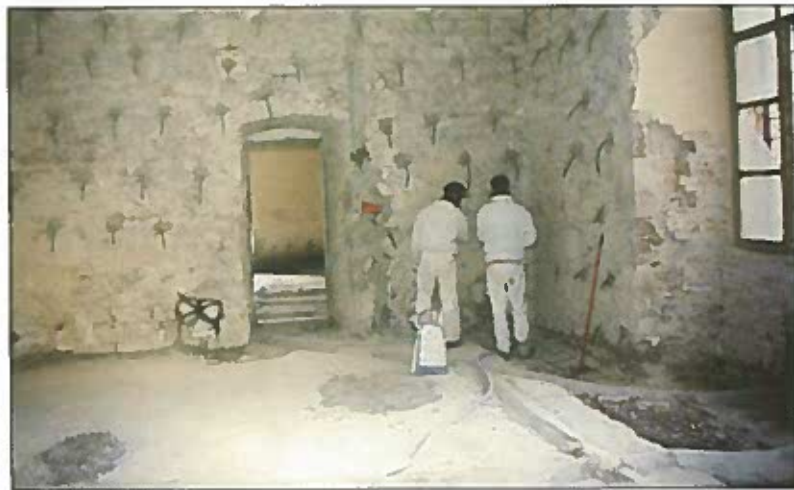
Fig. 1 Tecnica di rigenerazione muraria tramite iniezioni di Limepor 100. Gli iniettori, fissati al reticolo di fori, permettono l'immissione di questo legante a base di calce idraulica pozzolanica. (foto Kimia)

trali), è stato portato a termine tramite la tecnica di rigenerazione muraria. Per questa tecnica, sicuramente innovativa, sono state messe a punto delle malte particolari dalla Kimia di Ponte Felcino (Pg) che, raggiungendo facilmente gli interstizi delle murature e fondazioni a sacco, sono state in grado di riconferire a esse rigidità e compattezza. Questo intervento è stato applicato diffusamente, poiché il sisma aveva fatto perdere compattezza al sacco murario un po' ovunque. Precedentemente, sulla muratura è stato realizzato un fitto reticolo di fori leggermente inclinati. Successivamente, tramite iniettori fissati nelle perforazioni, e procedendo dai fori inferiori verso quelli superiori, è stato immesso (a pressione lievissima) il Limepor 100, un legante a base di calce idraulica pozzolanica (fig. 1). Questo materiale ha un'alta resistenza all'aggressione chimica provocata dai solfati presenti nella muratura e nel

terreno, ed è perfettamente compatibile, chimicamente e fisicamente, con i componenti originari della muratura, e ha inoltre caratteristiche meccaniche simili. Grazie all'elevato potere di penetrazione, il legante si è diffuso capillarmente saturando fessure e cavità, consentendo un'azione decisa ma al tempo stesso rispettosa dell'identità storico-strutturale del manufatto (fig. 2). Altro obiettivo del consolidamento è stato l'alleggerimento delle strutture voltate. Su quasi tutti i sistemi voltati sono stati demoliti i solai di calpestio. Le volte, appesantite dal materiale caotico di risulta, tra cui enormi

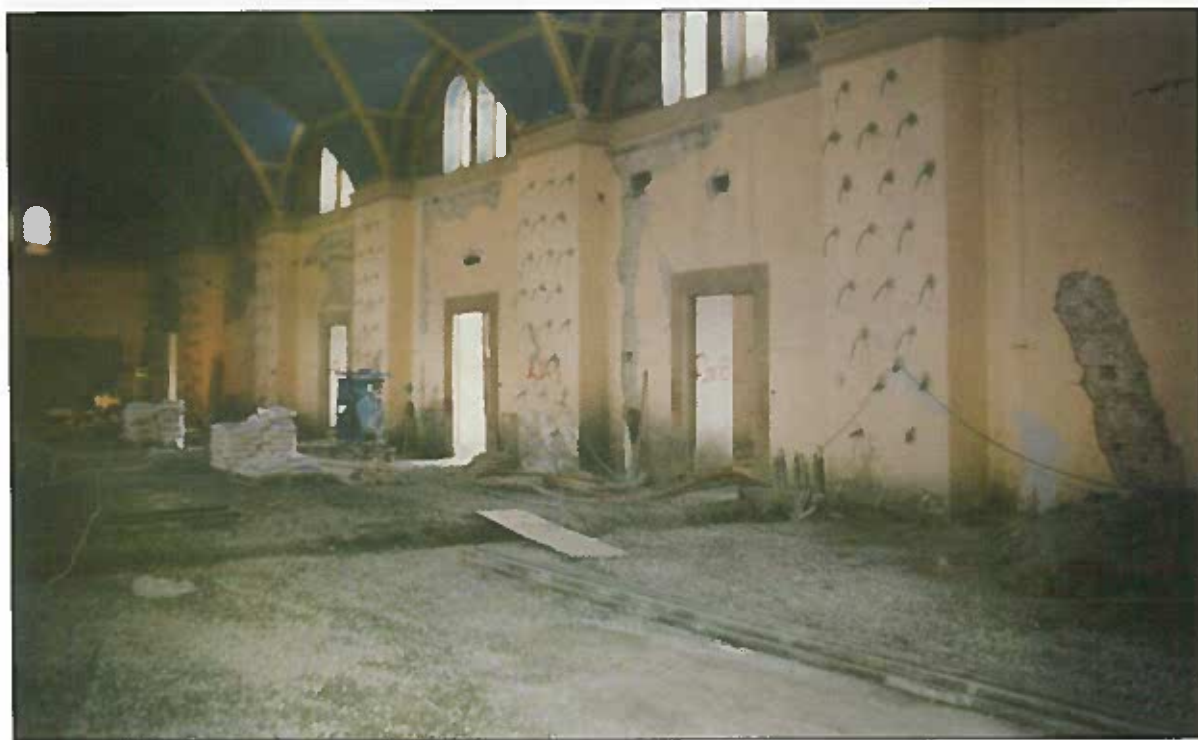
Fig. 2 Le iniezioni di legante a base di calce idraulica pozzolanica hanno interessato diffusamente le murature del Sacro Convento. (foto Kimia)

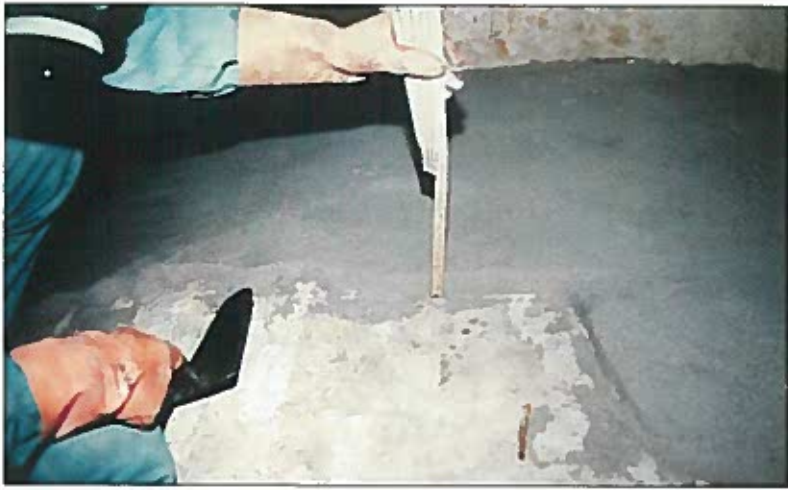
Fig. 3 Il mantello di copertura delle volte interne del Sacro Convento consiste in un massetto realizzato con resina epossidica bicomponente. (foto Kimia)

ripulite, consolidate all'estradosso e successivamente riempite con un materiale molto leggero: argilla espansa impastata con della boiaccia, che ha ridotto notevolmente i carichi. Riducendo i carichi sulle volte, si riduce anche la spinta sulle murature, e il sistema reagisce meglio al sisma. Sulle strutture voltate non portanti è stata realizzata una leggera struttura estradossata usando del betoncino epossidico, composto da resina epossidica fluida (EP-IN) mescolata con inerte in curva granulometrica (Kimifill HM), per assicurare stabilità e compattezza alla volta (figg. 3 e 4).

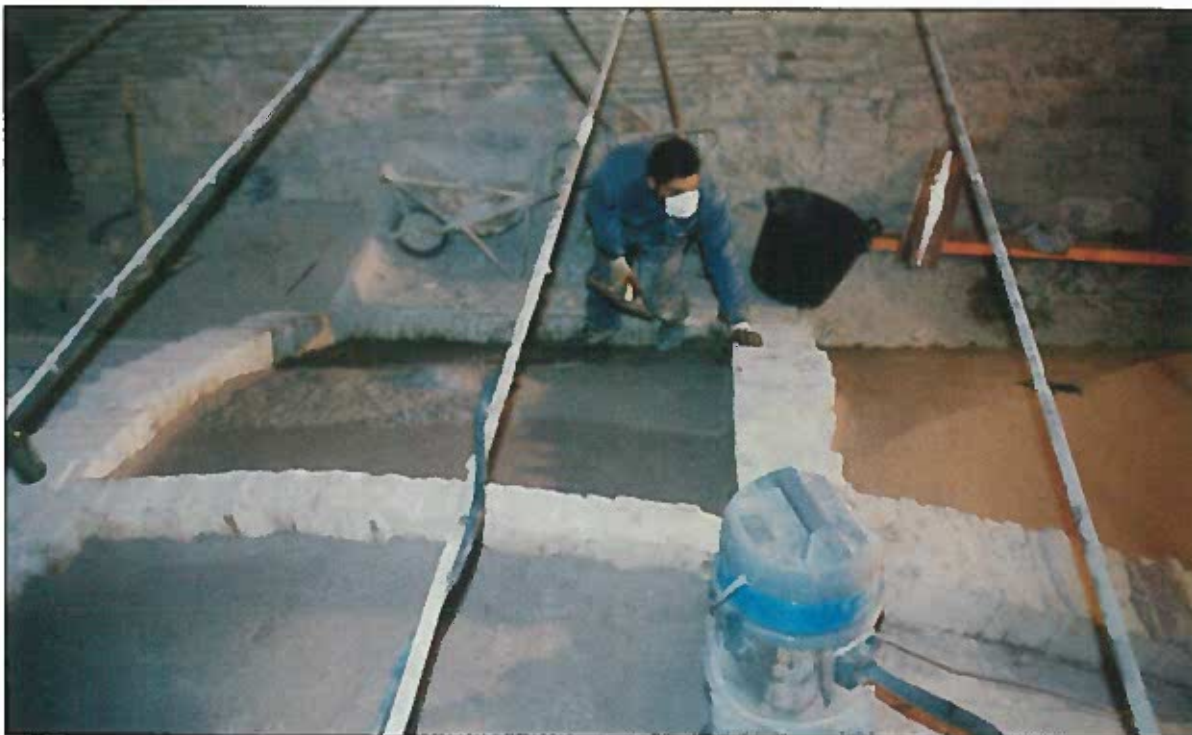
Fig. 4 La stesura del massetto epossidico sull'estradosso delle volte interne è stato preceduto da un'accurata rimozione del materiale di risulta che le appesantiva pericolosamente. (foto Kimia)

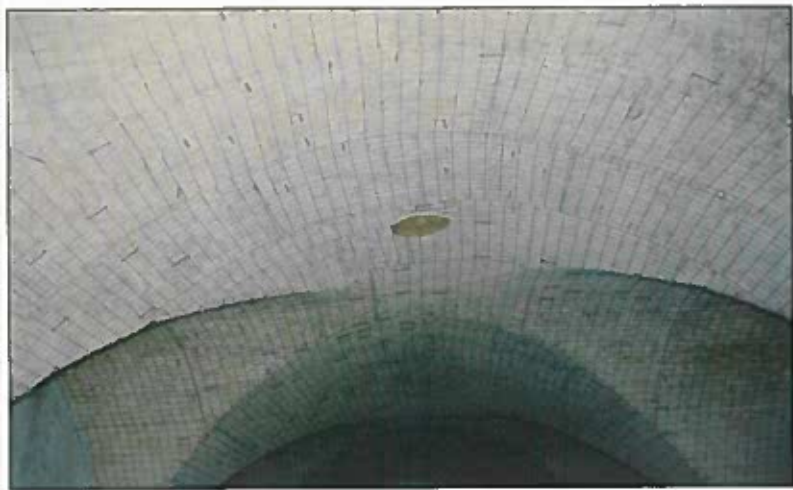
Fig. 5 La doppia armatura in acciaio sull'intradosso delle volte: la prima armatura è già stata completamente coperta con la malta. (foto Kimia)

La soluzione è stata trovata realizzando una controvolta intradossata: in altre parole, la volta che reggeva questi carichi, all'intradosso è stata rinforzata con una controvolta di soli otto centimetri. Mediante perforazione, è stata ancorata all'intradosso una serie di perni di fissaggio in acciaio di idoneo diametro all'interno dei fori, prima puliti con aria compressa, è stata iniettata resina epossidica (EP-TX) e, successivamente sono stati inseriti i perni. Sempre all'intradosso sono state posizionate due armature in rete di acciaio, alternate a due manti di copertura realizzati a spruzzo con malta speciale fibrorinforzata resistente ai solfati (Betonfix FB) in modo da ottenere la regolarizzazione delle superfici (figg. 5 e 6).

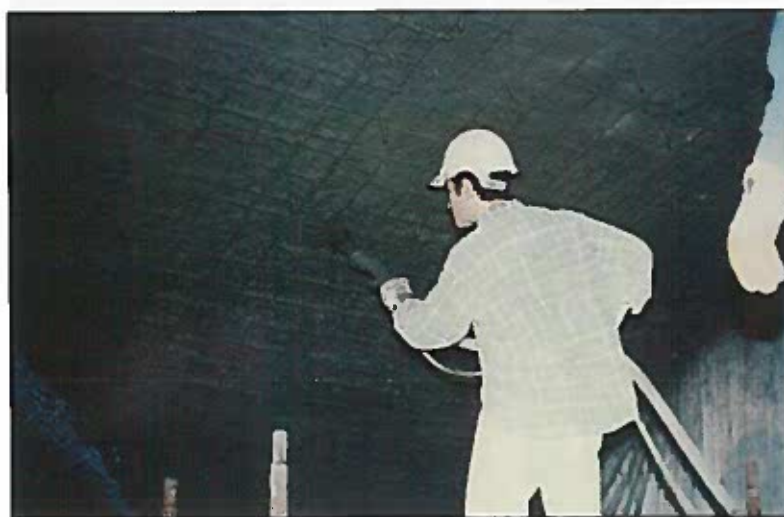
Fig. 6 Manto di copertura realizzato a spruzzo, con malta speciale fibrorinforzata, prodotto che presenta un'alta resistenza ai solfati. (foto Kimia)

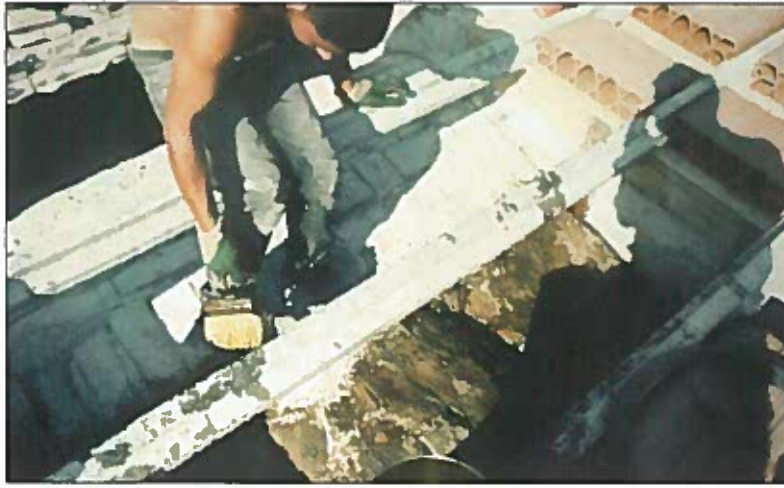
Fig. 7 Per il consolidamento del tetto, la realizzazione del mantello in betoncino epossidico è stata preceduta da una mano di resina bicomponente. (foto Kimia)

Il consolidamento dell'intero tetto di copertura del Sacro Convento è stato effettuato per mezzo di un mantello realizzato con betoncino epossidico.

L'applicazione, realizzata con procedimenti manuali, è stata preceduta da una mano di resina sintetica bicomponente (Kimbeto Primer), al fine di rendere meno polveroso possibile il supporto e assicurare, quindi, maggiore adesione al mantello epossidico (fig. 7).

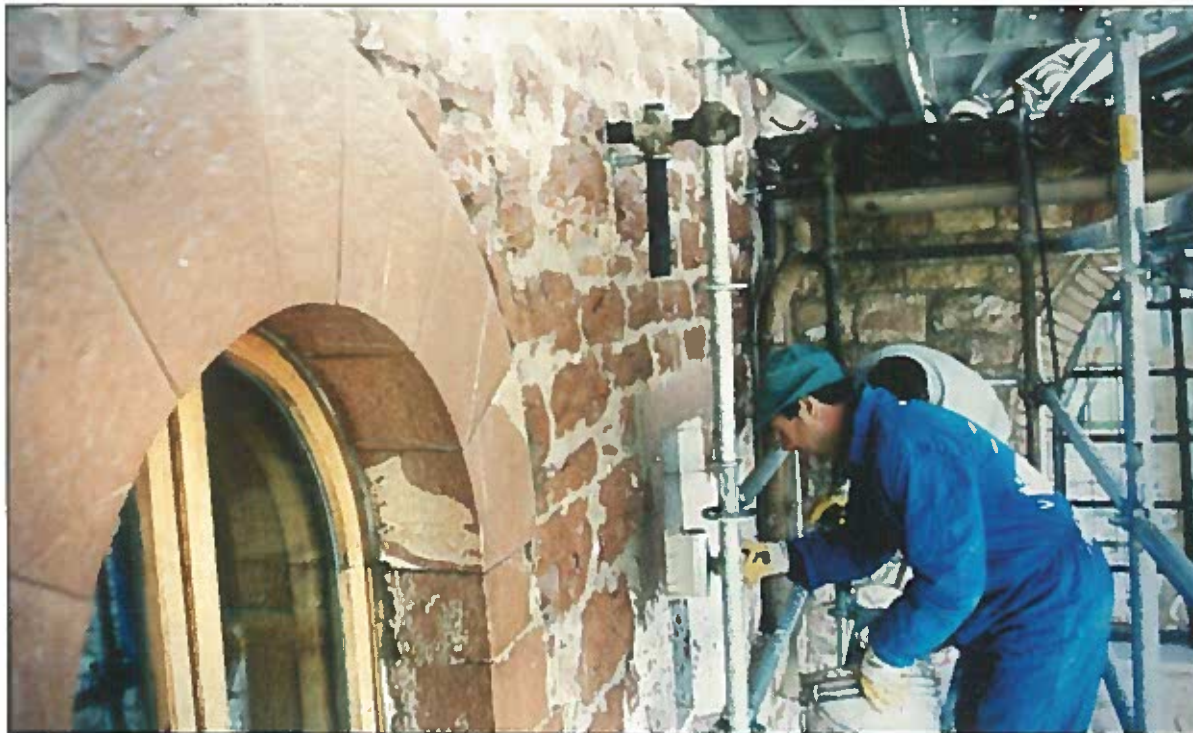
Fig. 8 Sui paramenti esterni, dopo un'accurata pulitura, è stato applicato un protettivo idrorepellente con elevata capacità di penetrazione (foto Kimia).

I paramenti esterni del Sacro Convento sono stati oggetto di un'accurata pulitura. È stato utilizzato il metodo los, costituito da una sorta di idropulitrice il cui getto non arrivava sulla superficie direttamente ma con traiettoria elicoidale, rispettando così il paramento lapideo.

Dopo la pulitura, le zone ricoperte da croste nere sono state sottoposte a impacchi di carbonato d'ammonio, e successivamente sull'intera superficie asciutta è stato applicato un protettivo idrorepellente a base di resine silossaniche in solvente, con elevata capacità di penetrazione (Kimistone Idrorep) (fig. 8).

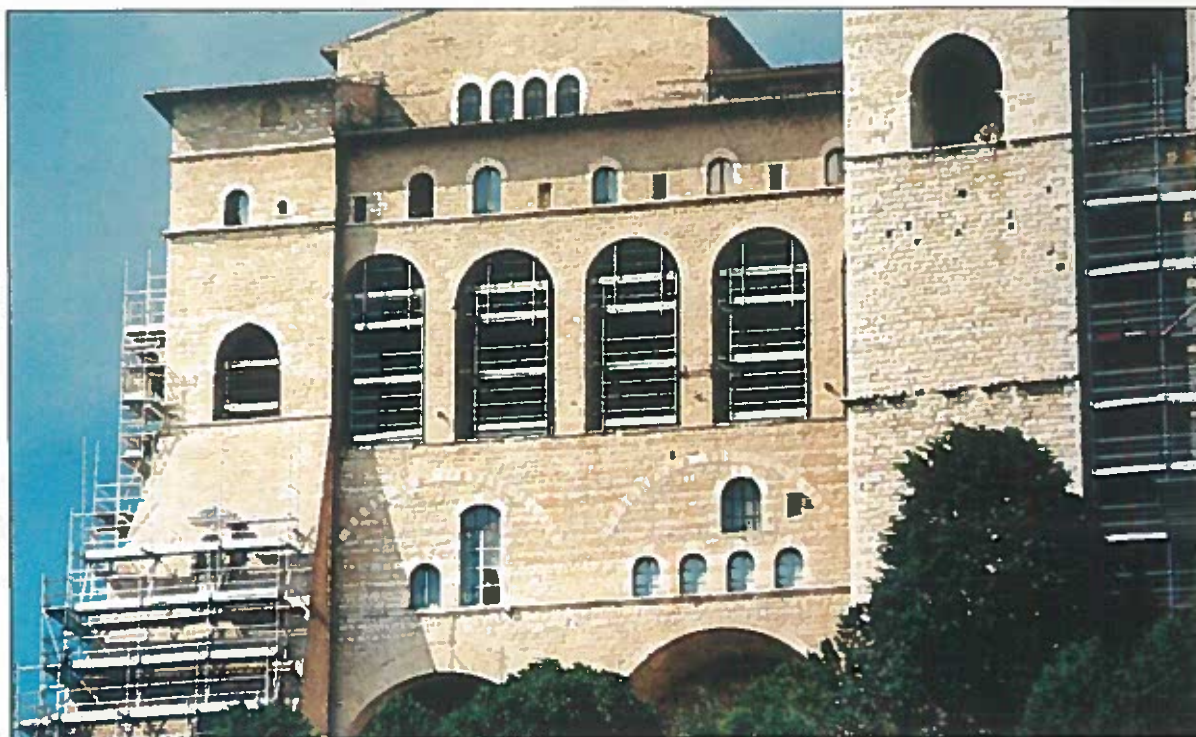
Fig. 9 La veduta parziale del complesso basilicale evidenzia la diversità tra le superfici trattate con il protettivo (a sinistra) e quelle ancora non sottoposte a trattamento (a destra). (foto Kimia)

Al contrario, un buon protettivo deve proteggere l'evaporosità della pietra dall'interno, creando sì una sorta di schermo e di barriera, ma permettendo alla pietra di "respirare" (fig. 9).
